# 螺絲緊固失效以及其預防方式

~第三集：環境因素的螺栓失效~(上半部)

文/西田新一

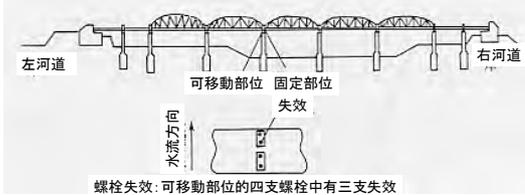
圖3.1 失效的狀況 (見圖3.2)

此螺栓是以SS400鋼材製成，在其斷裂的表面上未觀測到肉眼可見的塑性變形的跡象。裂縫蔓延方向上的直徑比起蔓延方向之垂直方向上的直徑短了3mm左右。失效的發生位置是在被緊固部件的底端，而不是通常會產生最大應力的螺帽尾端。在斷裂的表面上可以看到不太明顯的條紋狀紋路和裂縫。基於以上的觀測結果，過去15年以來橋墩的伸縮除了伴隨張力之外，也產生了剪切力並進而形成循環剪切應力，估計該螺栓失效的起因就是循環剪切應力所導致的疲勞失效。此外，腐蝕性的大氣環境也是一項誘因。因此側面的直徑會短3mm左右，這也是被施加剪切力的部位。

論對策，應考量到橋墩的熱膨脹，將錨栓的孔洞加大；或者應將錨栓設置在螺栓孔的中心，如此就不會被橋墩的熱膨脹影響到。

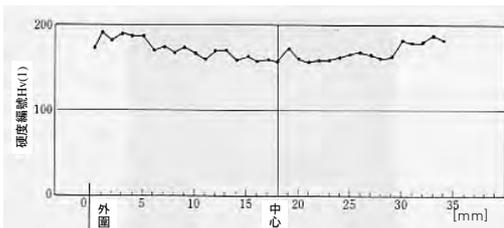
圖3.6 硬度分布

照片。圖3.6是螺栓內的硬度分布。基於這些數據，鋼材的等級應等同於JIS, SS400 (典型的軟鋼)。其結構是一般在低碳鋼中會觀測到的典型鐵素體 - 珠光體結構。

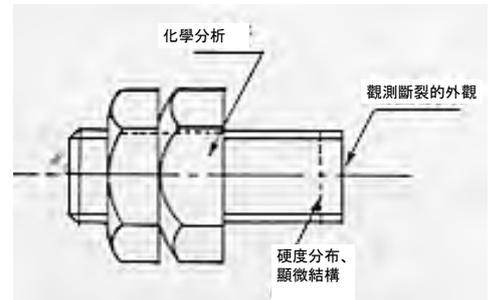
圖3.3 採樣的程序

- (1) 分析化學成分並以光學顯微鏡觀測結構
- (2) 外觀檢測
- (3) 力學特性(硬度分布)
- (4) 以掃描式電子顯微鏡觀測破裂的表面採樣的程序如圖3.3所示。

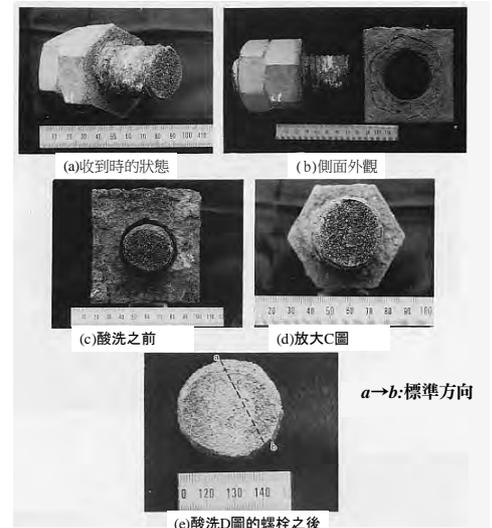
圖3.4 斷裂螺絲的外觀

圖3.4是斷裂螺絲的外觀。失效的發生位置是距離螺帽尾部約47mm的一個點上。此距離正好是被緊固零件的厚度(40mm)和墊片厚度(6mm)兩者相加的總和。此斷裂螺絲的腐蝕狀況相當嚴重，腐蝕的鏽屑使破裂的表面看起來模糊。但仔細觀測後發現了有一道淡淡的紋路從a到b的方向延伸出去，看似是裂痕擴散的紋路(參照圖3.4(e))。此方向可視為是圖3.4中的標準斷裂方向。與標準斷裂方向的垂直方向相比，標準斷裂方向上的直徑短了3mm。

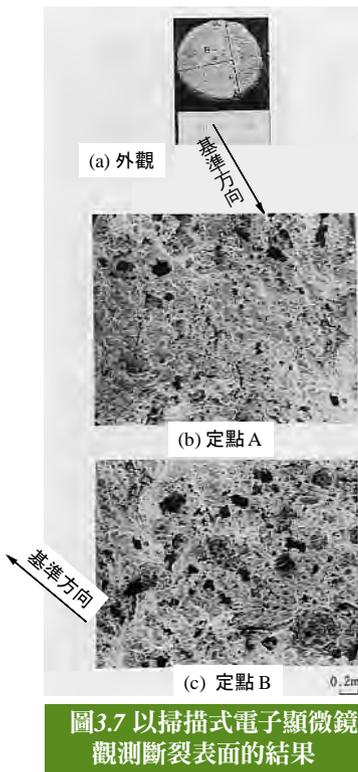
圖3.7 以掃描式電子顯微鏡觀測斷裂表面的結果

圖3.7和3.8是斷裂表面的觀測結果。該螺栓已長期暴露在腐蝕性環境中，所以會觀測到數不盡的腐蝕坑洞。似乎是因為有一層鏽形成了，使得斷裂的表面內部產生了變化。有一條不清晰的條紋狀紋路(見圖3.8(d))，而且會在疲勞斷裂的表面上頻繁觀測到裂縫(見圖3.8(a))。

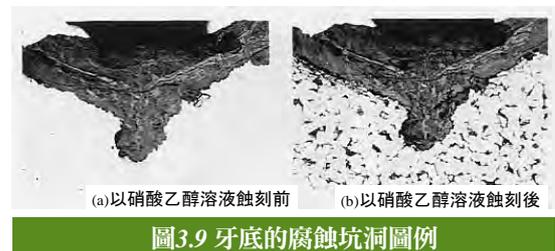
圖3.9 牙底的腐蝕坑洞圖例

圖3.9是牙底的腐蝕坑洞圖。圖3.9(a)是蝕刻前的結構，(b)是以硝酸乙醇溶液蝕刻後的結構。牙底的腐蝕坑洞的深度約0.2mm，寬度也約0.2mm。

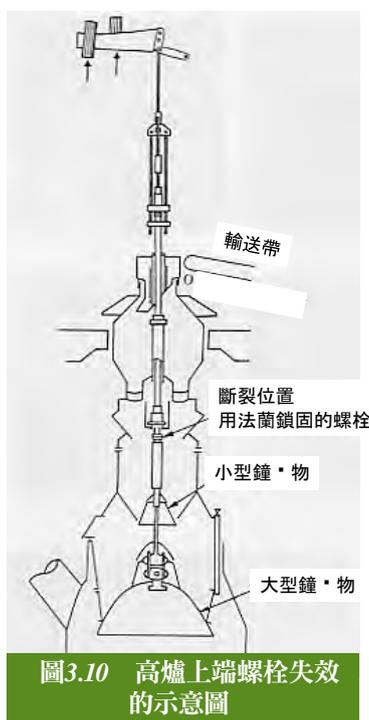
圖3.10 高爐上端螺栓失效的示意圖

某台高爐頂部的鐘形棒法蘭專用的20支螺栓在使用了6個月之後全部都斷裂了。該螺栓的細節如下：鋼材等級為SCM435 (調質鋼)、長度M42×190mm、螺紋長度87mm、應力是直接施加在螺栓上、重複應力振幅 $\sigma_a=2.9 \text{ kgf/mm}^2$ 、平均應力 $\sigma_m=10.4 \text{ kgf/mm}^2$ 。此外也有對它施加彎折應力(見圖3.10)。

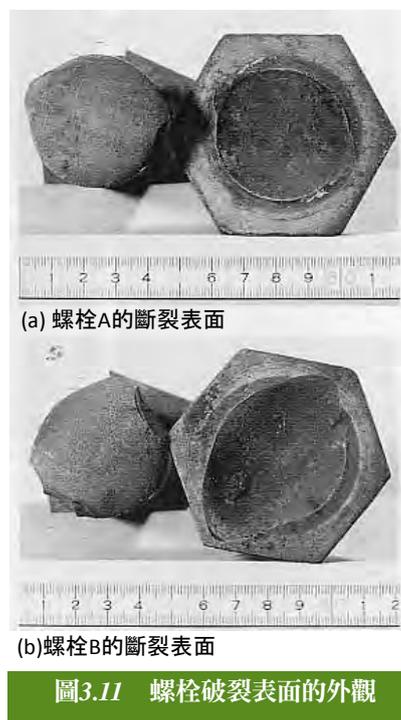
圖3.11 螺栓破裂表面的外觀

20支螺栓當中有18支的頭部下方斷裂(R半徑=0.7 mm)，剩下2支是斷在螺帽的尾端。(可收集到的斷裂螺栓數量是15支)。斷裂螺栓的表面大致都已腐蝕。其中有些螺栓的牙底被偵測到軸向彎折和裂縫。(見圖3.11)

- (1) 增加頭部下方的半徑(以M42螺紋來說就是 $R=0.7 \rightarrow 5.0\text{mm}$ )
- (2) 透過控制扭力來均化螺絲的軸向張力，使其達到合適的數值。
- (3) 透過攝氏550~650度的回火溫度來減少表面硬度，並施加防鏽處理。

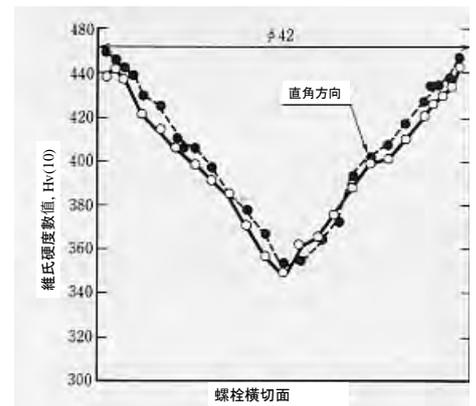
表3.2顯示該螺栓的化學成分，此成分符合了日本JIS標準。圖3.11顯示其硬度分布。由於螺栓的橫切面會有25%的硬度落差，所以推定螺栓的回火作業不足，導致表面脆化。

圖3.12 螺絲橫切面的硬度分布

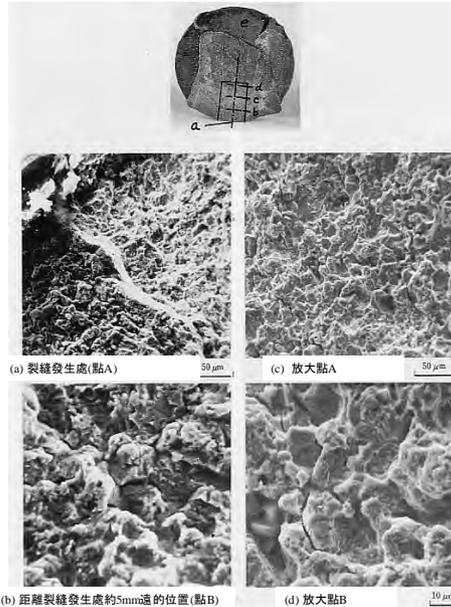
圖3.11、圖3.13和圖3.14顯示觀測的結果。在斷裂的表面出現失效現象的位置上，同時存在了穿晶斷裂失效和晶間斷裂失效的現象，其中以前者為最顯著。穿晶斷裂的表面近似高強度鋼的失效表面，但沒有偵測到條紋狀紋路。

在距離失效發生點約5~10mm遠的位置上，同時存在著穿晶斷裂失效和晶間斷裂失效的現象，但晶間斷裂的比例較高(見圖3.13和圖3.14)。最終的斷裂表面則同時存在了淺凹洞和河狀的紋路。

圖3.13 以掃描式電子顯微鏡觀測螺絲A之斷裂表面的結果

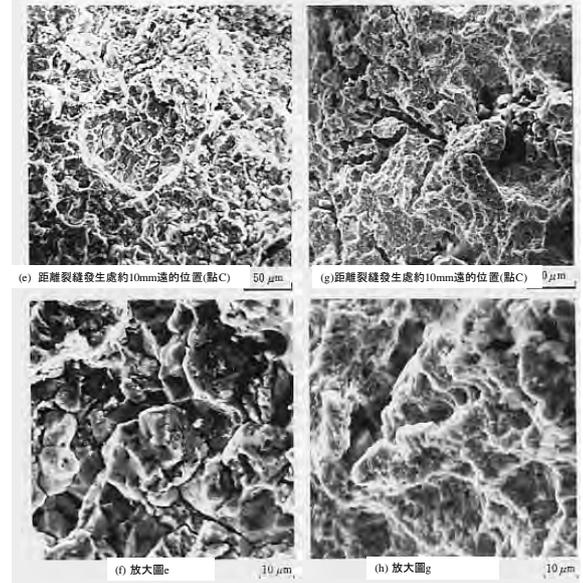
圖3.14 以掃描式電子顯微鏡觀測螺絲A之斷裂表面的結果

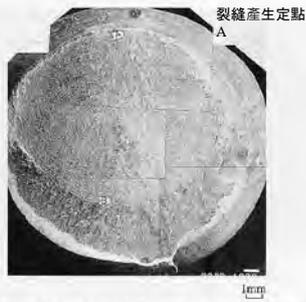
圖3.17是螺栓延遲斷裂的斷裂表面。雖然目前仍不清楚這支螺栓的使用紀錄，但它仍是螺栓延遲斷裂的一個典型例子。由於該螺栓的邊緣是外螺紋，所以斷裂的現象發生在螺帽的尾部。圖3.17裡的定點A是第一個裂縫產生處，它蔓延到定點B，形成最終的裂縫。此例的裂縫產生處距離牙底約0.5mm遠。圖3.18是圖3.17裡定點A的放大圖。如圖所示，產生裂縫的定點A左右兩邊的孔穴就是在腐蝕氣體中形成的腐蝕穴。圖3.18裡的(b)是(a)的放大圖，其中可在裂縫產生處觀測到晶間斷裂的表面。此外，圖3.19裡的點B是形成最終裂縫的過渡區域。雖然穿晶斷裂的現象幾乎佔據了所有區域，但晶間斷裂的現象也佔了一些比例。晶間斷裂就像是融化到一半的糖果，也稱為「糖果塊」。以上預測的延遲斷裂可以透過圖3.16的模型來理解。

圖.3.17 高張力螺栓延遲斷裂 ( $\sigma_B=1,100MPa$ )

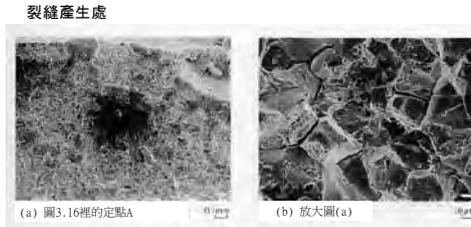
圖.3.18 高張力螺栓延遲斷裂 (圖3.16 中的定點A放大圖)

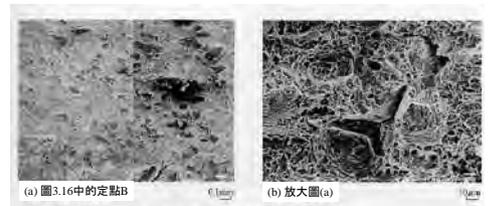
圖.3.19 高張力螺栓延遲斷裂 (圖3.16 中的定點B放大圖)

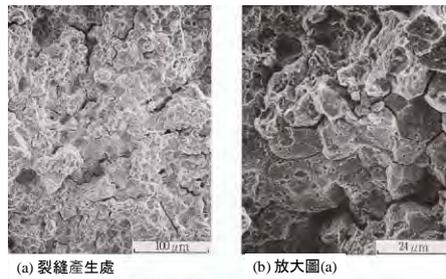
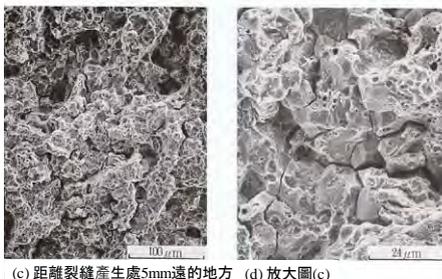
圖3.20是高張力螺栓延遲斷裂的另一個例子。此螺栓的公稱直徑是M22，成分含有硼(B)，拉伸強度1,250MPa。此外，該螺栓已在海岸旁的工業區被使用了近19年。圖3.21和圖3.22分別顯示SEM顯微鏡下的破裂表面，其中可觀測到晶間斷裂的表面。在暴露於工業區的腐蝕性大氣並發生延遲斷裂之後，腐蝕穴就會生成在晶間斷裂的表面上。以延遲斷裂的螺栓來說，裂縫主要是從不完整的螺紋上以及頭部下方生成。頭部下方的裂縫，可以解釋成螺栓頭部倒置時水滴聚積在此區域上，或者是頭部下方接觸到水滴形成的應力集中所造成的。

圖3.21 掃描式電子顯微鏡下延遲斷裂的觀測結果 (6)

不論何種狀況，一般認為延遲斷裂跟氫分子有關，就是所謂延遲斷裂的發生條件，又稱為「氫脆化」。日本鋼結構協會已禁止或建議勿使用級別高於F11T的高張力螺栓。此外，基於減少不完整螺紋上的應力集中現象以及改良化學成分，製造商已研發了抗延遲失效的新型F12T和F14T高張力螺栓。
