螺絲緊固失效以及其預防方式

~第四集：環境因素的螺栓失效~ (下半部)

文/西田新一，佐賀大學名譽教授

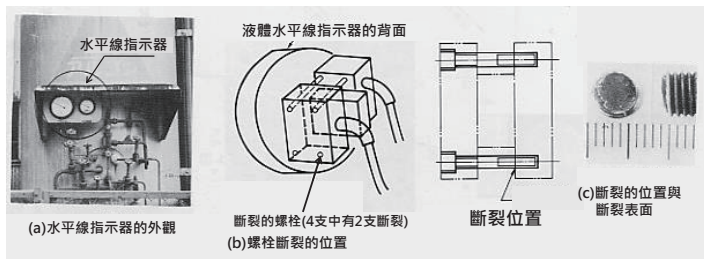
圖4.1 設備外觀和斷裂位置

氫氣保存器的水平儀後側偵測到了過量的氣體洩漏。透過檢查發現，水平儀上的螺栓斷裂了。由於使用了許多同種類的水平儀，所以對斷裂的螺栓進行細部調查，以防止同樣的麻煩再發生。該水平儀已使用了6年又10個月，其規格材質為：SUS630 (H900)、1/4-20UNC、統一標準螺紋、外徑 $\phi 6.35\text{mm}$ 、牙底直徑 $\phi 4.976\text{mm}$ 、牙距 1.27mm 、螺紋長度 25.4mm 、頭部下方的整體長度 63.5mm 、緊固扭力 $2\text{kgf}\cdot\text{m}$ 。在大氣壓力 $70\text{kgf}/\text{cm}^2$ 的情況下會產生 317kgf 的軸向張力(見圖4.1)。

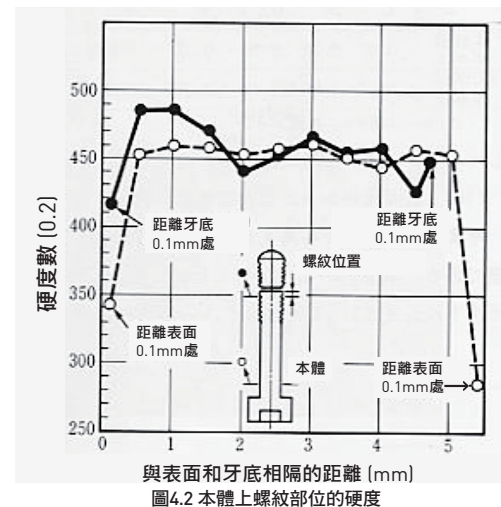
圖4.2 本體上螺紋部位的硬度

圖4.2是硬度分布。雖然可在斷裂點和螺栓本體這兩者之間觀察到明顯的硬度分布差異，但整支螺栓的硬度還是很高。

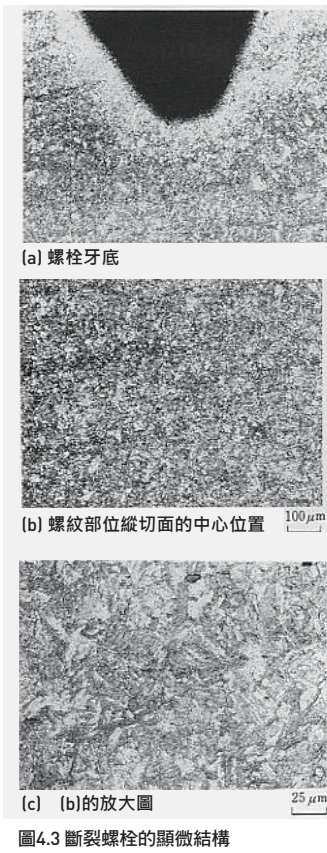
圖4.3 斷裂螺栓的顯微結構

圖4.3是光學顯微鏡的照圖。顯微結構顯示出一個經過回火的麻田散鐵結構，因此可知回火的溫度相當低。

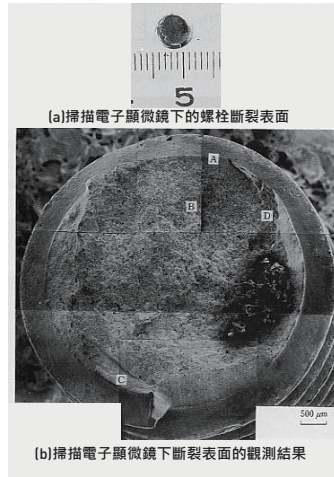
圖4.4 斷裂表面的觀測結果

圖4.4與4.5顯示粒間破斷的表面在斷裂表面上佔了很大的比例，最終導致延性斷裂(ductile fracture)。在分析一部份的斷裂表面時偵測到了氯與硫的成分(見圖4.6)。在牙底和螺栓本體上觀測到腐蝕凹坑(圖4.7)。

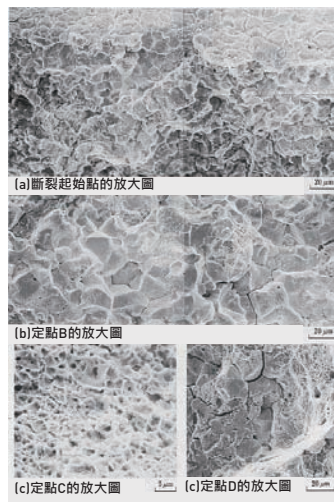
圖4.5 掃描電子顯微鏡下斷裂表面的觀測結果

假設螺栓的緊固力為 $2\text{kgf}\cdot\text{m}$ ，螺栓在使用中的軸向張力為 317kgf ，扭力係數為 0.15 。在前述條件之下，將在牙底橫斷面形成的應力為 $123\text{kgf}/\text{mm}^2$ 。一般來說，緊固高張力螺栓所需的軸向張力是 $105\text{kgf}/\text{mm}^2$ ，這種張力可說是相當大。如前所述，當螺栓的張力強度很高($150\sim 160\text{kgf}/\text{mm}^2$ 左右)且緊固所需的軸向張力很大的時候，螺栓就會很容易受到環境的影響，可能會脆裂(見圖4.5)。

總結以上描述的調查結果，可判斷是承受大量軸向緊固力的高張力螺栓內形成的點蝕造成了應力腐蝕。預防這種龜裂的有效方法是將熱處理條件從H900改成H1075以降低螺栓強度，並把螺栓緊固扭力從2 kgf-m減少到1 kgf-m。此外，圖4.8是降伏強度對硫化氫的應力腐蝕開裂門檻值造成的影響，需要採用更足量的材料來對抗應力腐蝕龜裂。

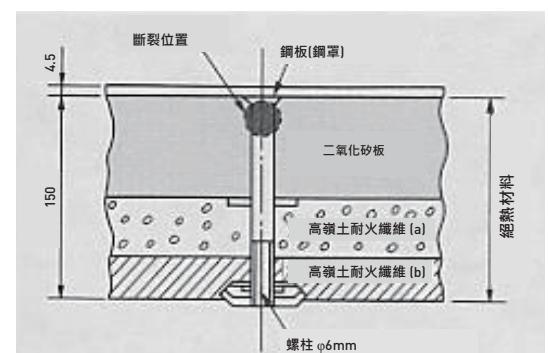
圖4.9 緊固的螺栓示意圖

鋼胚熱爐是由預熱區、加熱區和裝料端的均熱區所組成，大氣溫度在攝氏600至800度之間，也就是相對較低的溫度。圖4.9是被緊固的雙頭螺栓的示意圖。如圖所示，雙頭螺栓透過電阻熔接到厚度4.5mm的SS400鋼板上，其位置就在離滑管爐底2公尺高的爐頂內。鋼板側的絕緣材料採用二氧化矽板、高嶺土耐火纖維(a)與高嶺土耐火纖維(b)的三層結構。火爐運作三年後，有幾百支的雙頭螺栓斷裂了，而且面積達20平方公尺的絕緣材料掉落。此外，鋼板的溫度超過攝氏60度，且燃氣的結露溫度在理論上是58度。當火爐的溫度降低，鋼板、螺栓和絕緣材料之間就可能會結露。

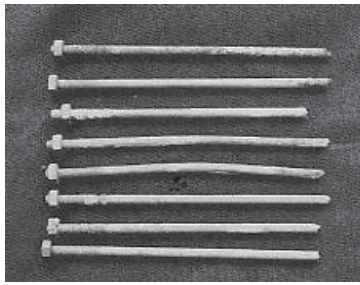
圖4.10 斷裂螺栓的外觀 (φ6mm)

圖4.10是斷裂螺栓的外觀，這些螺栓是從鋼板的接合部位開始斷裂，螺栓的表面覆蓋了咖啡色的銹屑。此外，銹屑的顏色印到了一部份的內絕緣材料(二氧化矽板的黑色區塊)上，此絕緣材料與鋼板接觸。基於上述，濕氣會存留在鋼板、二氧化矽板與螺栓之間。

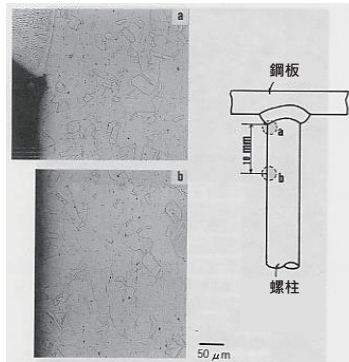
圖4.12 未使用的螺柱縱切面的光學顯微結構

圖4.12和4.13顯示雙頭螺栓的縱切面的顯微結構。多處的細微龜裂從外表(腐蝕凹坑的底部)產生，並往垂直於螺栓軸線的方向，沿著晶界呈鋸齒狀擴散。整支螺栓都有晶界碳化物的沉澱。因此該螺栓是經過400~800度高溫的晶界碳化物沉積。由於上述的狀況會在絕緣材料掉落後才發生，因此螺栓開始斷裂的溫度會低於400度。

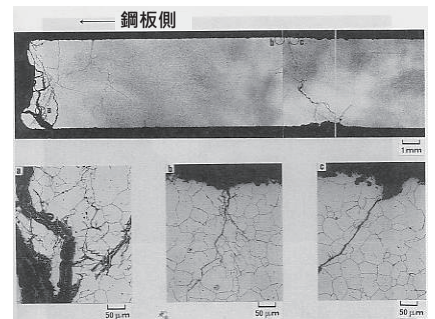
圖4.14 螺柱縱切面與其應力腐蝕龜裂的顯微結構

圖4.14顯示雙頭螺栓縱切面的光學顯微鏡照圖以及應力腐蝕龜裂的發生。圖4.15是雙頭螺栓的縱切面和裂痕的放大圖。如圖所示，應力腐蝕龜裂發生時，裂痕會四處產生，並隨著穿晶斷裂沿著晶界擴散。此外，裂痕就像閃電一樣往各方向擴散，呈現明顯的樹枝狀。

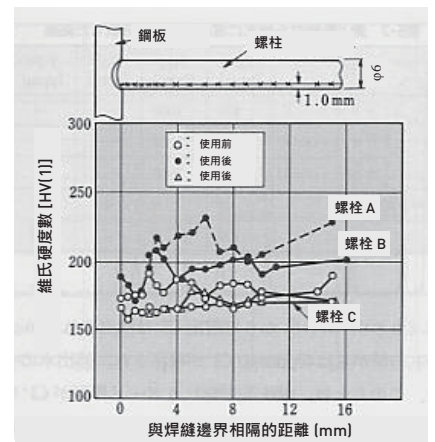
圖4.16 螺柱縱切面的硬度分析

力的可能性很高：加熱爐運作中的振動→絕緣材料和螺栓的橫向搖動→螺栓接合部位的彎折應力。此外，由於硬度增加了 $\Delta Hv=10\sim 40$ ⁽⁴⁾⁽⁶⁾(參考圖4.17)，估計冷加工的比例會在1~4%。

圖4.16是雙頭螺栓縱切面的硬度分布。斷裂的螺柱A與螺柱B，以及未使用之螺柱的硬度各介於 $Hv=170\sim 23$ 與 $Hv=160\sim 190$ 之間。前者的硬度又比後者高出了 $\Delta Hv=10\sim 40$ ，且此數值會因為加工硬化而產生。原先支撐絕緣材料的軸向拉伸應力是0.69MPa，其應力無法影響雙頭螺栓的加工硬化。以下的應

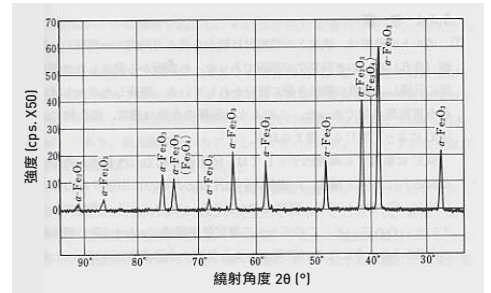
圖4.18 螺柱表面銹屑的X光繞射圖與化學分析

圖4.18和4.19分別是X光照射下雙頭螺栓表面之銹屑的繞射圖，以及鋼板和化學分析。圖4.20是不鏽鋼的相對SCC(應力腐蝕龜裂)抗性，此相對抗性顯示較高的數值出現在往上以及往右的方向。
