文/林瀚詠、吳學文、林一峯與謝榮哲

端蓋固鎖螺絲破損分析

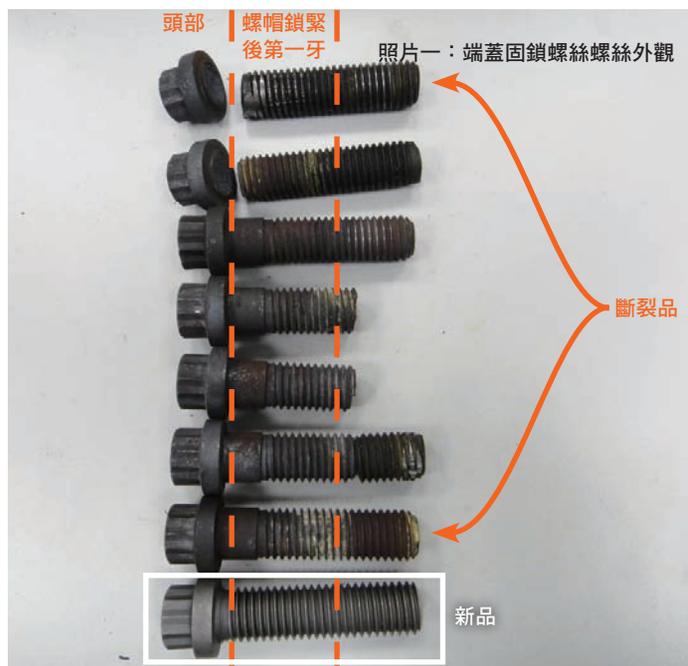
使用在高溫（操作溫度：630~650°C，材質ASTM A 453）設備之端蓋固鎖螺絲於使用後，端蓋固鎖螺絲發生斷裂現象，故取固鎖螺絲斷裂品與新品（照片一）進行破損分析，以了解此固鎖螺絲產生斷裂之原因。

觀察螺絲整體外觀，螺絲大多斷裂於螺絲頭部或螺帽鎖緊後第一牙位置（照片一），表面有黑色氧化層生成，斷裂面皆呈現快速破壞形貌（照片二至照片五）。

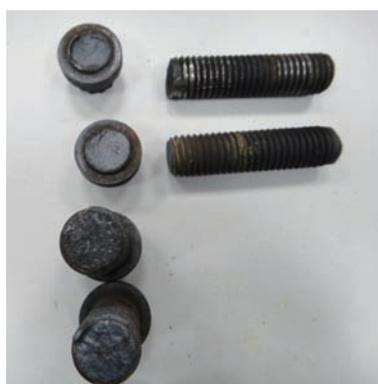
照片二：螺絲斷裂於螺絲頭部位置與螺帽鎖緊後第一牙螺紋處，表面有氧化層生成

(一) 檢視螺絲整體外觀，螺絲斷裂位置大多位於頭部與螺帽鎖緊後第一牙螺紋位置，表面有黑色氧化層生成，斷裂面皆呈現快速破壞形貌。

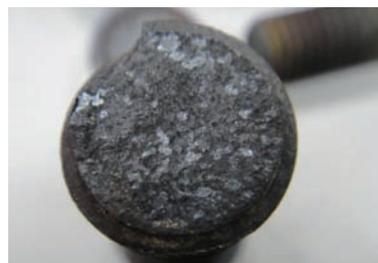
照片四：螺絲斷裂於螺帽鎖緊後第一牙螺紋處，斷裂面呈現快速破壞形貌

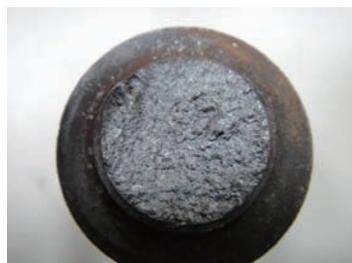
照片五：螺絲斷裂於螺絲頭部處，斷裂面呈現快速破壞形貌

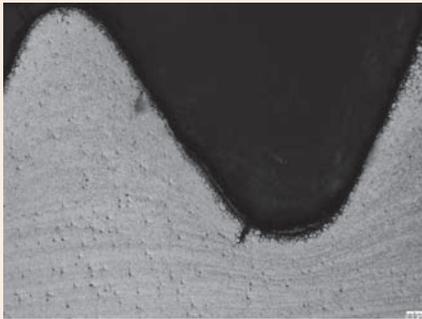
照片六：斷裂螺絲牙谷有裂痕生成，表面有氧化層及粒間腐蝕破壞型態，倍率50X

(三) 金相組織分析，斷裂螺絲斷裂位置於牙峯與牙谷處皆有顯示，且牙峯與牙谷皆有裂痕、氧化層與粒間腐蝕，故知此螺絲為高溫腐蝕破壞。觀察斷裂品與新品螺絲之心部組織皆為沃斯田鐵組織，但斷裂品基地組織中碳化物比新品稍多。

(五) 由上述試驗分析，此斷裂螺絲在高溫使用與每日起、停機狀況之運轉模式下，於螺絲表面產生氧化層與粒間腐蝕，進而生成微小裂痕 (牙峯與牙谷)，再加上長時間使用螺絲材質產生硬化 (脆化) 現象 (碳化物析出於基地，硬度升高)，故裂痕快速成長 (斷裂面呈現快速破壞型態)，最後造成螺絲快速斷裂。此螺絲破壞方式以高溫腐蝕破壞為主。

1. 運轉期間停機歲修時以超音波檢測螺絲，若已生成小裂紋則立即更換新備品，避免造成主機設備緊急停機之巨大損失。

2. 依目前固鎖螺絲於每日起、停機狀況之運轉模式下產生高溫腐蝕，對於固鎖螺絲本身之材料是否足以承受目前使用環境，可以考慮選擇更符合目前運轉條件之材料來改善之。

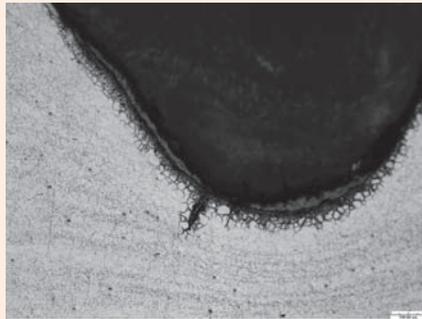
照片七：斷裂螺絲牙谷有裂痕生成，表面有氧化層及粒間腐蝕破壞型態，倍率100X

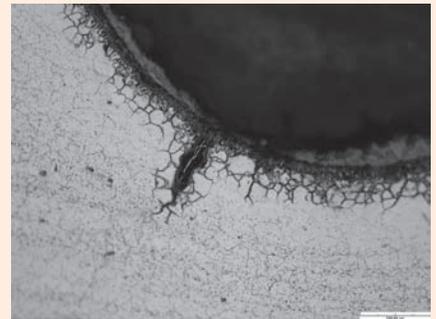
照片八：斷裂螺絲牙谷有裂痕生成，表面有氧化層及粒間腐蝕破壞型態，倍率200X

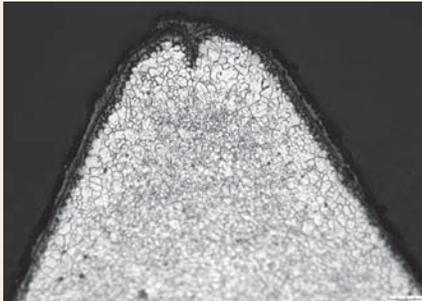
照片九：斷裂螺絲牙峯有裂痕生成，表面有氧化層及粒間腐蝕破壞型態，倍率100X

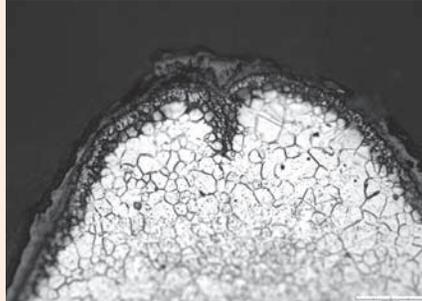
照片十：斷裂螺絲牙峯有裂痕生成，表面有氧化層及粒間腐蝕破壞型態，倍率200X

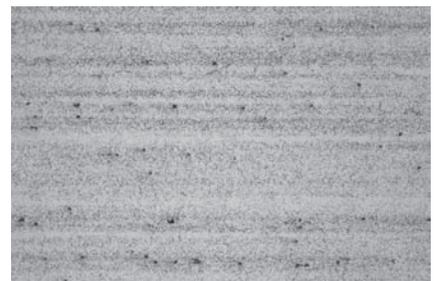
照片十六：斷裂螺絲心部組織為沃斯田鐵組織，倍率100X

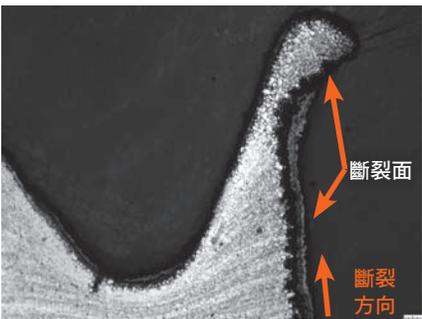
照片十一：斷裂螺絲斷裂面由牙谷往心部成長，斷裂面表面有氧化層及粒間腐蝕破壞型態，而牙谷處有裂痕與氧化層及粒間腐蝕破壞型態，倍率50X

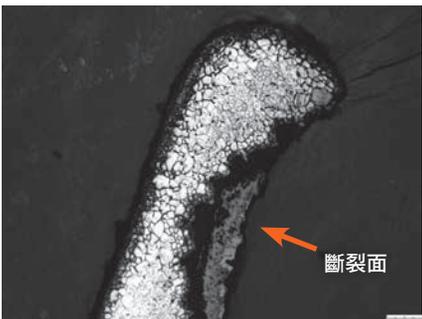
照片十二：斷裂螺絲斷裂面由牙峯往心部成長，斷裂面表面有氧化層及粒間腐蝕破壞型態，倍率100X

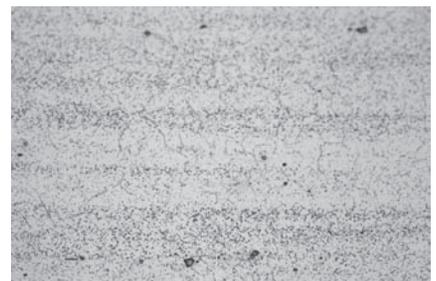
照片十七：斷裂螺絲心部組織為沃斯田鐵組織，倍率200X

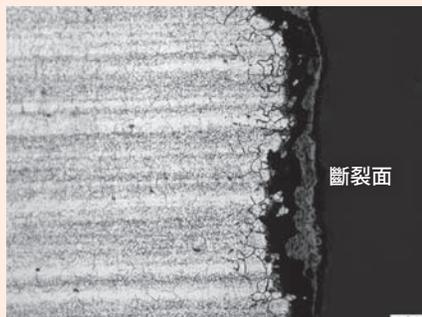
照片十三：斷裂螺絲斷裂面表面有氧化層及粒間腐蝕破壞型態，倍率100X

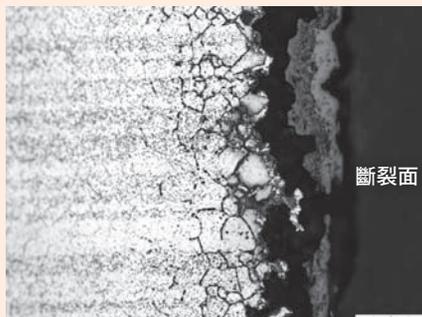
照片十四：斷裂螺絲斷裂面表面有氧化層及粒間腐蝕破壞型態，倍率200X

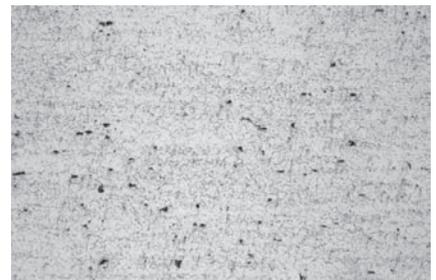
照片十八：新品螺絲心部組織為沃斯田鐵組織，倍率100X

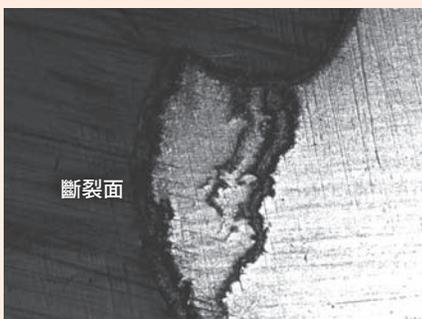
照片十五：斷裂螺絲斷裂面由牙谷往心部成長，斷裂面表面有氧化層，倍率50X

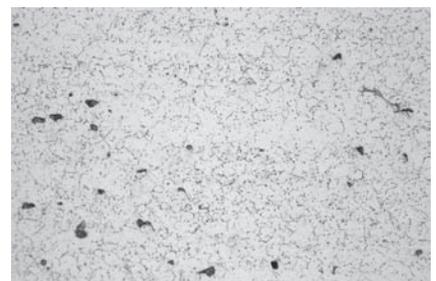
照片十九：新品螺絲心部組織為沃斯田鐵組織，倍率200X

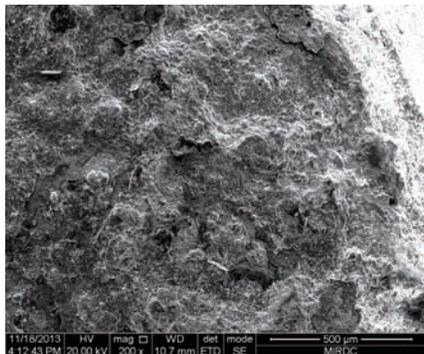
照片二十：螺絲斷裂面表面呈現撕裂狀破壞形貌，表面附著一層氧化層

(四) 使用 SEM 觀察螺絲斷裂面表面，斷裂面以撕裂狀破壞與腐蝕 (腐蝕生成物) 破壞為主；使用 EDS 分析斷裂表面以氧化物與硫化物為主。

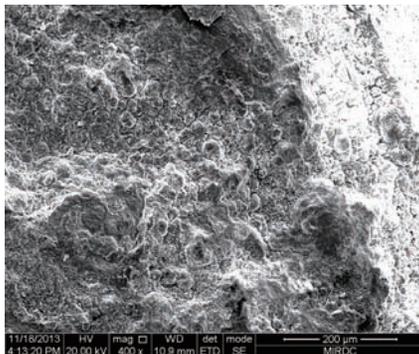
照片二十一：螺絲斷裂面表面呈現撕裂狀破壞形貌，表面附著一層氧化層

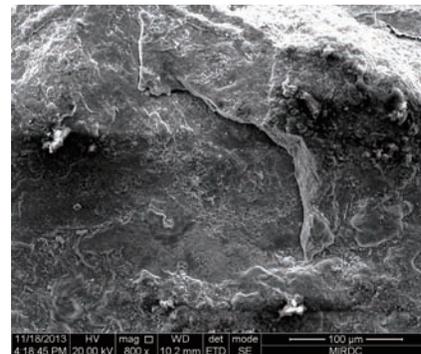
照片二十二：螺絲斷裂面表面呈現撕裂狀破壞形貌，表面附著一層氧化層

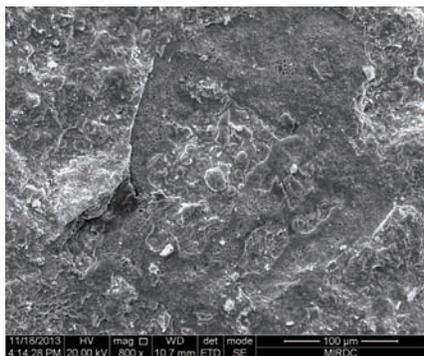
照片二十三：螺絲斷裂面表面呈現撕裂狀破壞形貌，表面附著一層氧化層

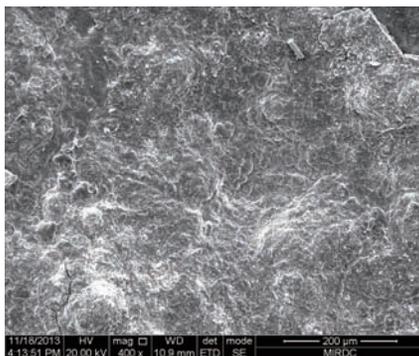
照片二十四：螺絲斷裂面表面呈現撕裂狀破壞形貌，表面附著一層氧化層

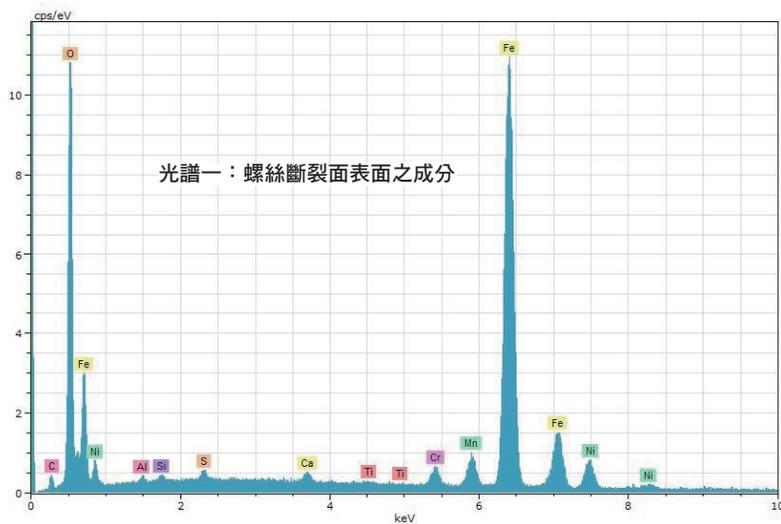
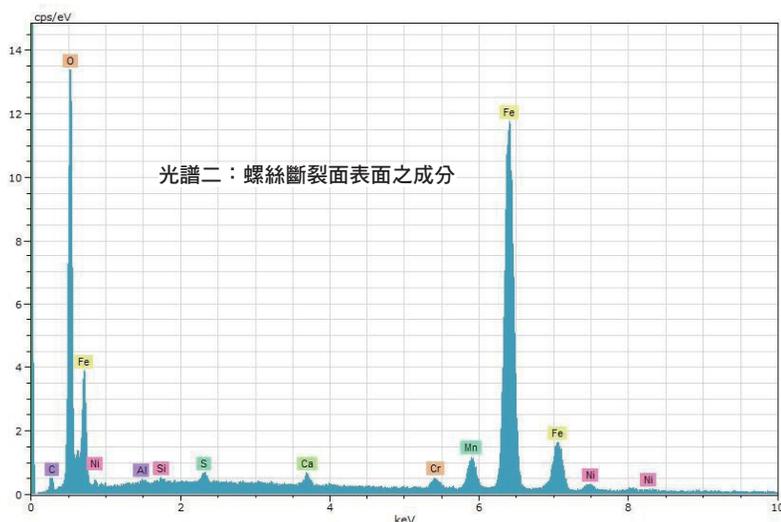
使用SEM觀察螺絲斷裂品斷裂表面，斷裂表面有呈現撕裂狀破壞形貌，表面附著一層氧化層（腐蝕生成物）（照片二十至照片二十四）；使用EDS分析斷裂表面之成分，其成分有C、O、Al、Si、S、Ca、Ti、Mn、Cr、Ni與Fe等元素（光譜一與光譜二），顯示破裂面表面以氧化物與硫化物為主。
