# 螺絲緊固失效以及其預防方式

~第三集：環境因素的螺栓失效~(上半部)

文/西田新一

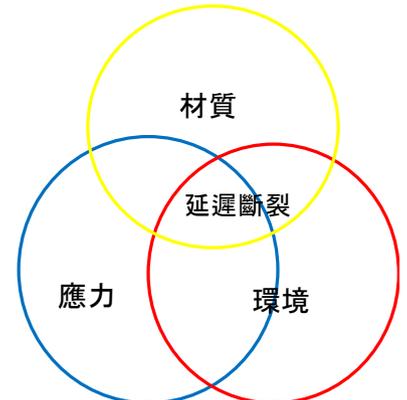
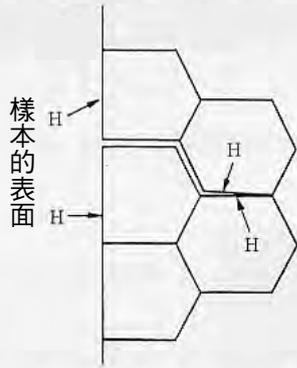
圖3.16 延遲斷裂的示意模型 (5)

圖3.15顯示延遲斷裂的發生條件。如圖所示，當材質、應力和環境滿足某項條件時，就會發生延遲斷裂。最常見的模型如圖3.16所示。

在上述的等式中，氫離子轉變成氫氣體的變化反應發生在晶界。推定裂縫發生在氫氣壓超越極限值的時侯。

出現腐蝕坑洞時，不穩定的腐蝕性構成物質會自行氫化，並增加氫密度和加速坑洞內的酸性腐蝕(即使位處在中性的環境)

圖3.17是螺栓延遲斷裂的斷裂表面。雖然目前仍不清楚這支螺栓的使用紀錄，但它仍是螺栓延遲斷裂的一個典型例子。由於該螺栓的邊緣是外螺紋，所以斷裂的現象發生在螺帽的尾部。圖3.17裡的定點A是第一個裂縫產生處，它蔓延到定點B，形成最終的裂縫。此例的裂縫產生處距離牙底約0.5mm遠。圖3.18是圖3.17裡定點A的放大圖。如圖所示，產生裂縫的定點A左右兩邊的孔穴就是在腐蝕氣體中形成的腐蝕穴。圖3.18裡的(b)是(a)的放大圖，其中可在裂縫產生處觀測到晶間斷裂的表面。此外，圖3.19裡的點B是形成最終裂縫的過渡區域。雖然穿晶斷裂的現象幾乎佔據了所有區域，但晶間斷裂的現象也佔了一些比例。晶間斷裂就像是融化到一半的糖果，也稱為「糖果塊」。以上預測的延遲斷裂可以透過圖3.16的模型來理解。
