螺絲緊固失效以及其預防方式

~第四集：環境因素的螺栓失效~ (下半部)

文/西田新一，佐賀大學名譽教授

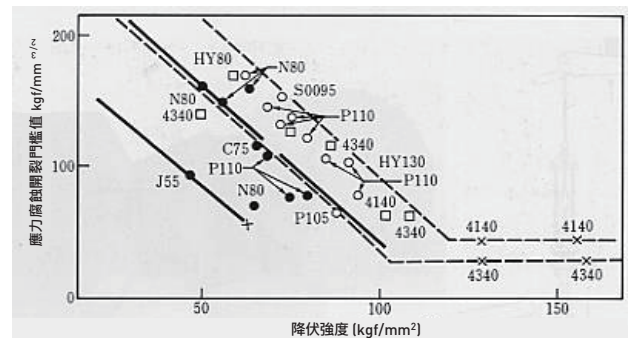
圖4.8 降伏強度對硫化氫的應力腐蝕開裂門檻值造成的影響

總結以上描述的調查結果，可判斷是承受大量軸向緊固力的高張力螺栓內形成的點蝕造成了應力腐蝕。預防這種龜裂的有效方法是將熱處理條件從H900改成H1075以降低螺栓強度，並把螺栓緊固扭力從2 kgf-m減少到1 kgf-m。此外，圖4.8是降伏強度對硫化氫的應力腐蝕開裂門檻值造成的影響，需要採用更足量的材料來對抗應力腐蝕龜裂。

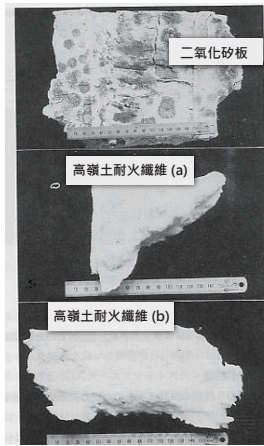
圖4.11 斷裂螺栓附近的絕熱材料外觀

圖4.10是斷裂螺栓的外觀，這些螺栓是從鋼板的接合部位開始斷裂，螺栓的表面覆蓋了咖啡色的銹屑。此外，銹屑的顏色印到了一部份的內絕緣材料(二氧化矽板的黑色區塊)上，此絕緣材料與鋼板接觸。基於上述，濕氣會存留在鋼板、二氧化矽板與螺栓之間。

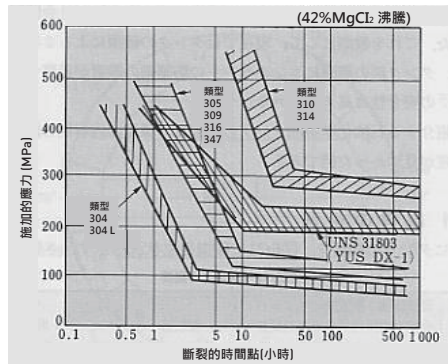
圖4.20 不鏽鋼的相對應力腐蝕龜裂抗性

圖4.18和4.19分別是X光照射下雙頭螺栓表面之銹屑的繞射圖，以及鋼板和化學分析。圖4.20是不鏽鋼的相對SCC(應力腐蝕龜裂)抗性，此相對抗性顯示較高的數值出現在往上以及往右的方向。

上述失效的應對措施是去預防氯-1侵入到上述的環境中。換句話說，會要求做仔細的維修和管理以預防海水從滑管滲漏，並使用無氯-1的絕緣材料以及抗應力腐蝕龜裂的鋼材。防止間晶龜裂的抗SCC不鏽鋼顯示以下的順序SUS304 < SUS316 < SUS310S < SUS430，15/18Cr-12/15Ni-3/5Si沃斯田鐵不鏽鋼。火爐的壽命約十年，考量到SUS310S的可焊性，SUS310S在此案例中已經很夠用(見圖4.20)。

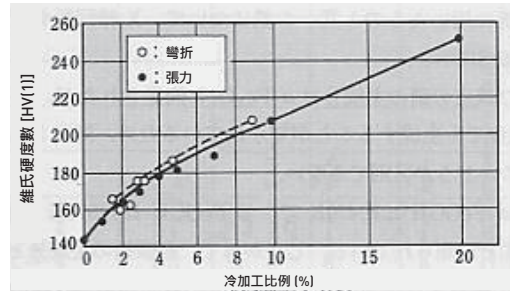
圖4.17 冷加工比例與SUS304維氏硬度數之間的關係

力的可能性很高：加熱爐運作中的振動→絕緣材料和螺栓的橫向搖動→螺栓接合部位的彎折應力。此外，由於硬度增加了 $\Delta Hv=10\sim 40$ ⁽⁴⁾⁽⁶⁾(參考圖4.17)，估計冷加工的比例會在1~4%。

圖4.16是雙頭螺栓縱切面的硬度分布。斷裂的螺柱A與螺柱B，以及未使用之螺柱的硬度各介於 $Hv=170\sim 23$ 與 $Hv=160\sim 190$ 之間。前者的硬度又比後者高出了 $\Delta Hv=10\sim 40$ ，且此數值會因為加工硬化而產生。原先支撐絕緣材料的軸向拉伸應力是0.69MPa，其應力無法影響雙頭螺栓的加工硬化。以下的應
